Uitgesloten van garantie/couance bij Patent voegbeitels zijn:

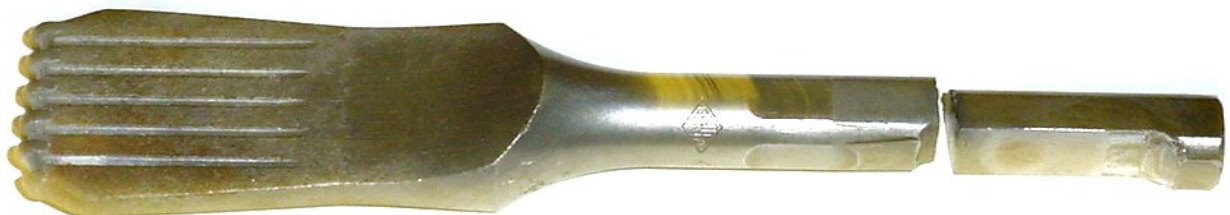
1. Het breken van de beitelopname.

- Oorzaak:
1. Vaak geen goede beitelopname en/of slag van de machine door (overmatige) slijtage in de gereedschapopname in de machine.
 2. De beitel wordt gebruikt in een machine met te hoge (te harde) slagcapaciteit.
 3. Een combinatie van de eerste twee mogelijkheden.
 4. Het teveel "leunen" op de beitel tijdens het hakken, hierdoor ontstaat een te grote druk op de beitelopname in de boor -/beitelhouder van de machine (zgn. "hefboomwerking") waardoor op deze plaats zeer hoge temperaturen en werkrachten komen te staan die breuk tot gevolg hebben.

Op schachtbreuk wordt geen garantie/couance gegeven.

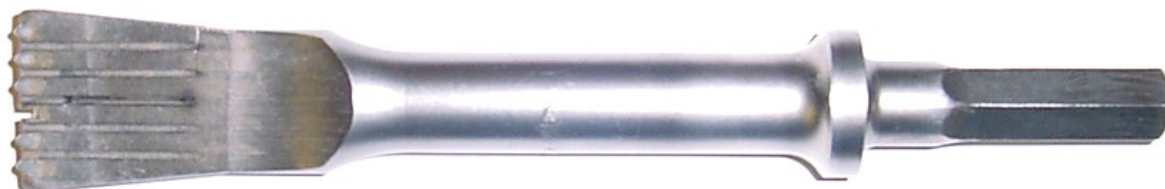
Oorzaak: 1. Tijdens het solderingsproces is geen optimale hechting tussen de HM-tanden en het beitelmetaal geweest. Door het “mechanisch slaan (trilling) van de hakhamer (machine) kunnen de HM-tanden dan spontaan uit de beitel vallen.

Indien men dit euvel constateert, dient men **direct te stoppen met hakken en de beitel eruit te nemen, zodat meer schade aan de beitel wordt voorkomen.** Ziet de beitel eruit zoals op de hieronder getoonde **foto nr. 1** dan kan deze nog worden gerepareerd en zal door ons **kostenloos een nieuwe hardmetaal tand worden geplaatst.**

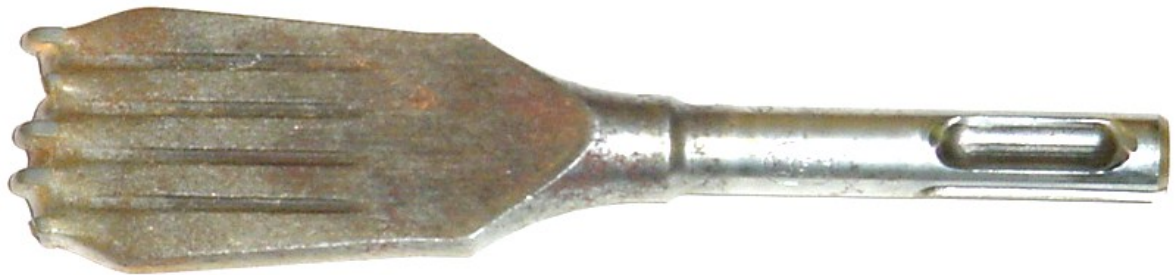
Overmatige slijtage

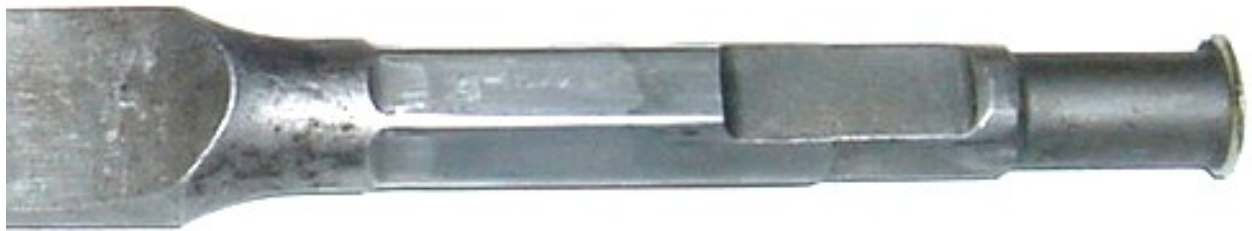
“Bolgeslagen” pet van de machineopname

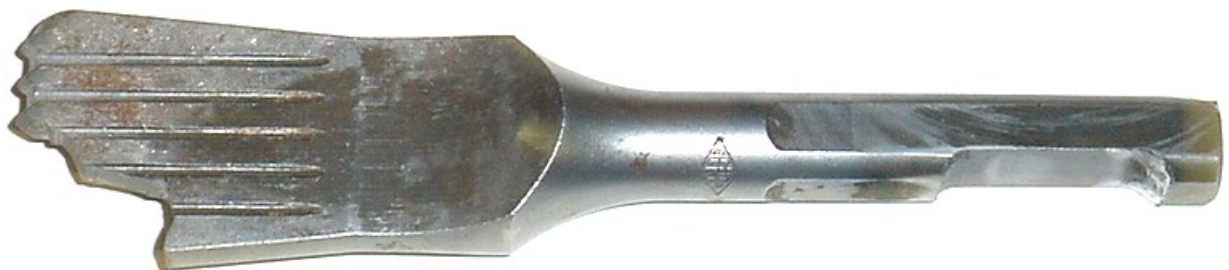
Beitelbladbreuk door slag tegen hard voorwerp in de gevel
