“PATENTVOEGBEITELS, WAT KUNNEN ZE WEL EN WAT NIET”.

De hieronder volgende zaken behandelen een aantal gevallen van het omgaan met de Patent voegbeitel tijdens het uithakken van cementvoegen. De voorbeelden geven aan wat wel en wat niet kan en de gevolgen daarvan.

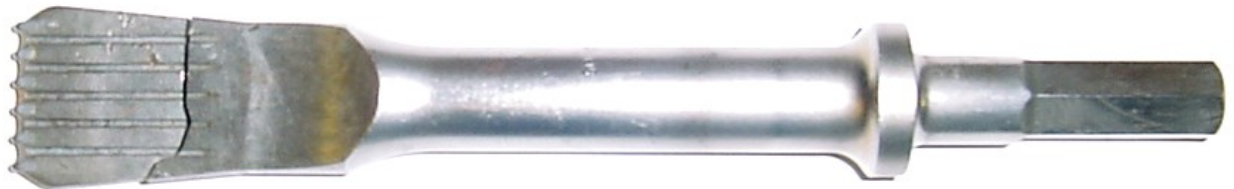
De “leunbreuk”.

Deze breuk ontstaat doordat men de beitel te schuin omhoog of omlaag houdt tijdens het uithakken van de voeg. Hierdoor ontstaan uiterst hoge “mechanische” krachten op het beitelblad. Deze uitwendige krachten wekken uiterst hoge spanningen op ter plaatse van de HM tanden en het middengebied van het beitelblad. Door de beweging van machine (aantal slagen per minuut) en het tegelijk ongelijkmatig lopen langs de gevel van de hakker, kunnen deze spanningen dermate hoog oplopen wat uiteindelijk tot breuk van het beitelblad leidt. Tevens kunnen hierdoor de HM tanden zodanig worden verzwakt dat dit tot versnelde breuk kan leiden zoals besproken in punt 3. van deze folder. Zet de beitel nooit te schuin in de voeg! Oordeel: geen coulance.
